许昌市魏都区某加油站油气回收运行不正常案

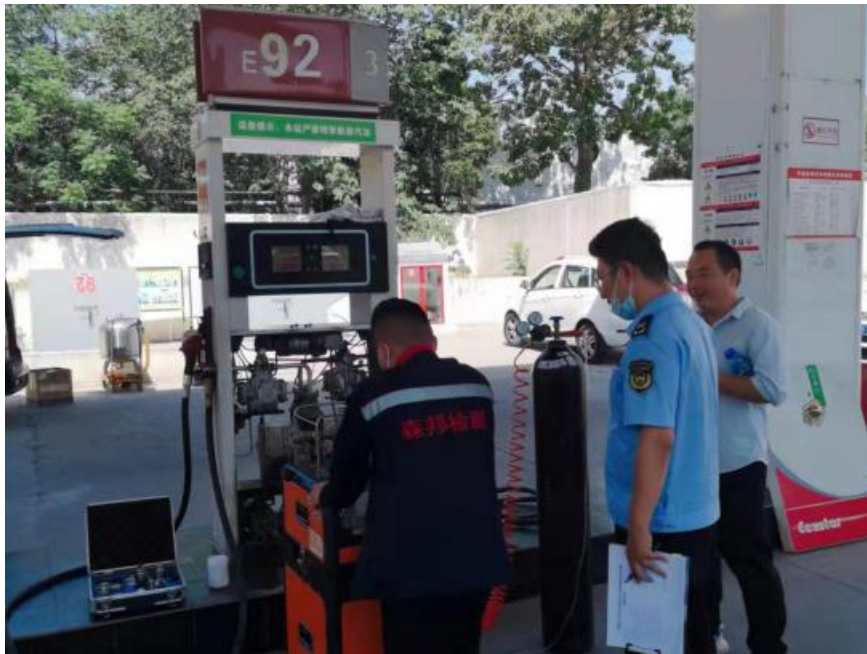
2022年6月17日，许昌市生态环境局魏都分局行政执法人员在辖区某加油站现场检查，检查时加油站汽油加油机配套的油气回收泵均能够正常运行，加油枪油气回收皮碗完好，抽查夜间卸油视频，卸油时油气回收管道正常连接，未发现直观上的环境问题。鉴于该情况，执法人员委托河南森邦环境监测技术有限公司现场对该单位油气回收系统运行情况进行监督性监测，检测结果该单位油气回收系统液阻、密闭性、无组织排放、油气泄露检测结果均显示合格，但对6把汽油加油枪气液比全检

的情况下，3把加油枪气液比不合格。该情况符合《加油站大气污染物排放标准》(GB20952-2020)表4加油枪气液比超标判定条件，涉嫌油气回收装置未正常使用。

依据《中华人民共和国大气污染防治法》第一百零八条第四项“违反本法规定，有下列行为之一的，由县级以上人民政府生态环境主管部门责令改正，处二万元以上二十万元以下的罚款；拒不改正的，责令停产整治：（四）储油储气库、加油加气站和油罐车、气罐车等，未按照国家有关规定安装并正常使用油气回收装置的相关规定：**责令该加油站改正违法行为并处以罚款。**
